浸水対策の効果事例

岩手県宮古市

千徳雨水ポンプ場整備事業(概要)

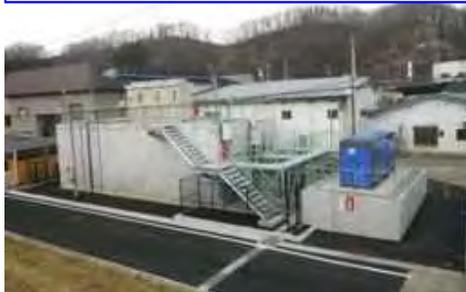
千徳雨水ポンプ場
平成31年3月完成

- ・排水区域面積 26 ha(区域外流入11.2 ha)
- ・計画降雨強度 51 mm/時間(10年確率)
- ・計画排水量 190 m³/分 (Φ900mmポンプ×2基)
- ・整備期間 平成27年5月～平成31年3月

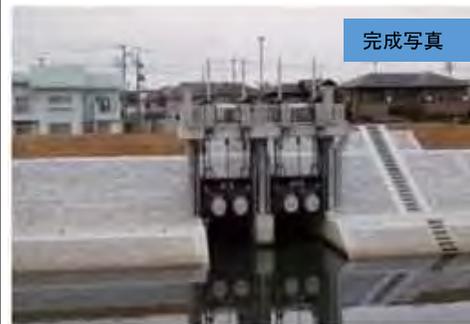
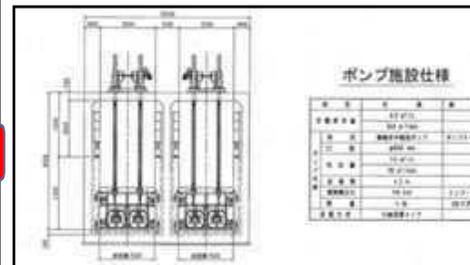
平成28年10月供用開始
仙石排水ポンプ場

ポンプゲート方式: Q=6.0m³/s
樋門・樋管: 2口3,500×2,000 L≒30m

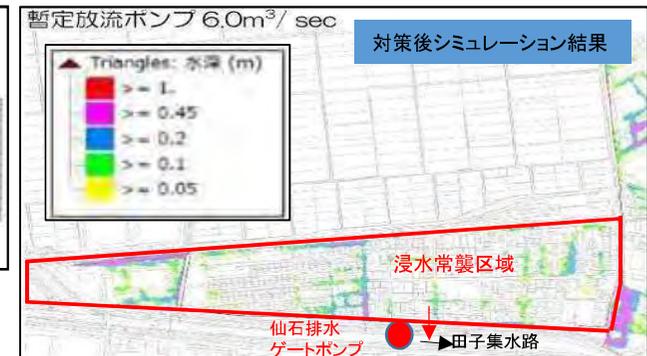
同じ対象降雨に対し、暫定施設整備
で浸水被害を軽減

浸水深	面積 (ha)	現況	暫定整備後
0cm ~ 5cm	16.955ha	20.640ha	0.881ha
5cm ~ 10cm	1.127ha	1.767ha	0.884ha
10cm ~ 20cm	2.008ha	2.008ha	0.809ha
20cm ~ 45cm	1.880ha	1.880ha	0.153ha
合計	23.737	23.737

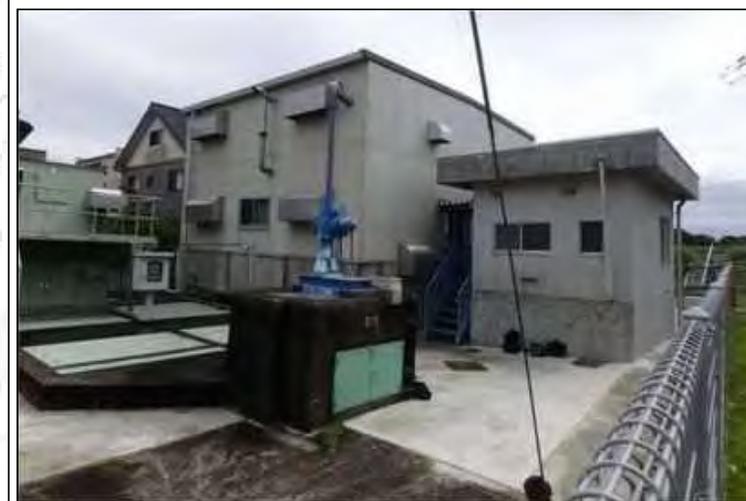
磯原駅東排水ポンプ場

所在地	: 北茨城市磯原町本町2丁目
排水区域	: 16ha
排水能力	: 122.8m ³ /分
ポンプ数	: 3台

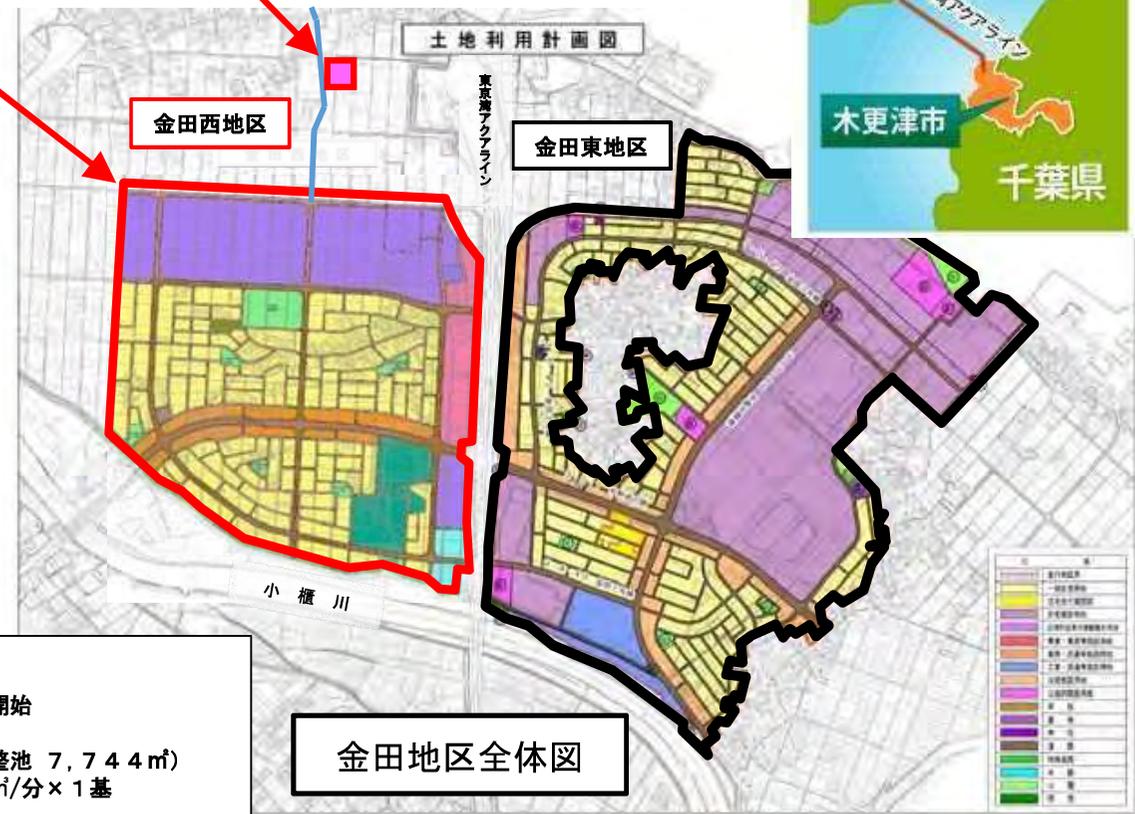
金田西雨水ポンプ場（新設）

金田西雨水ポンプ場諸元

①整備年度	27～30年度	建設工事	6月1日	供用開始
②事業費	49.9億円（うち用地費0.5億円）			
③敷地面積	11,807m ² （ポンプ場 4,063m ² 、調整池 7,744m ² ）			
④ポンプ能力	原動機：194m ³ /分×2基 電動機：78m ³ /分×1基			
⑤発電機	発電能力：375kVA

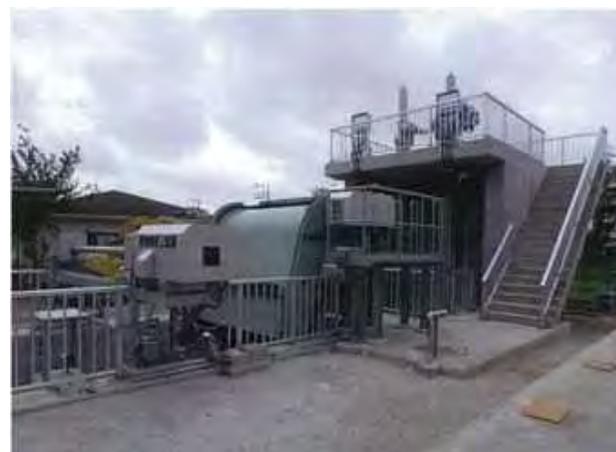
水郷町ポンプ場
(排水能力150m³/分)

- ゲート 1門
- 自動除塵機 1基
- 横軸水中ポンプ 2台
- 調整池(400m³) 1池

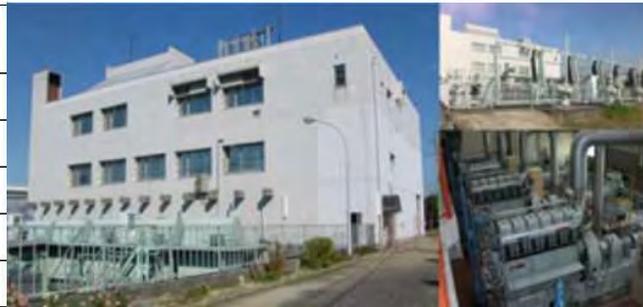
整備率・世帯数推移表

＜ 忠岡雨水ポンプ場概要 ＞	
排水区域面積	161.80 ha
計画雨水量	1,060 m ³ /分
ポンプ仕様	φ1,350mm×233m ³ /分×4台
	φ1,000mm×130m ³ /分×1台
供用開始	昭和57年5月1日

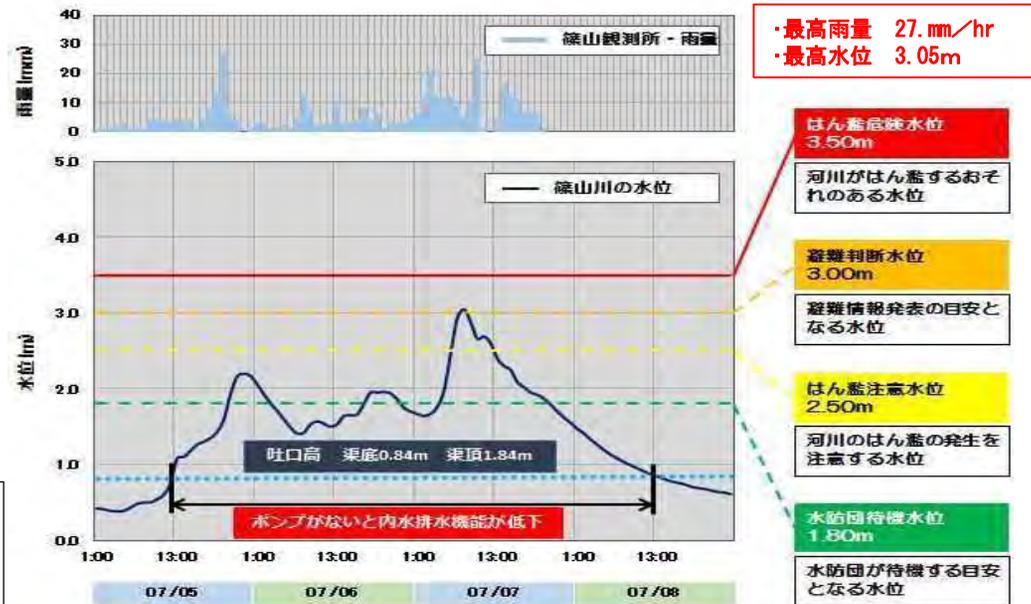
○ 平成30年7月5日～8日（4日間）の観測所雨量と篠山川の水位

今回の豪雨では、7/5～7/8の4日間で59時間にわたりポンプを稼動。約7.8万m³の内水を排水し、ポンプ場整備が浸水被害の軽減に大きく貢献。

河川水位の変動

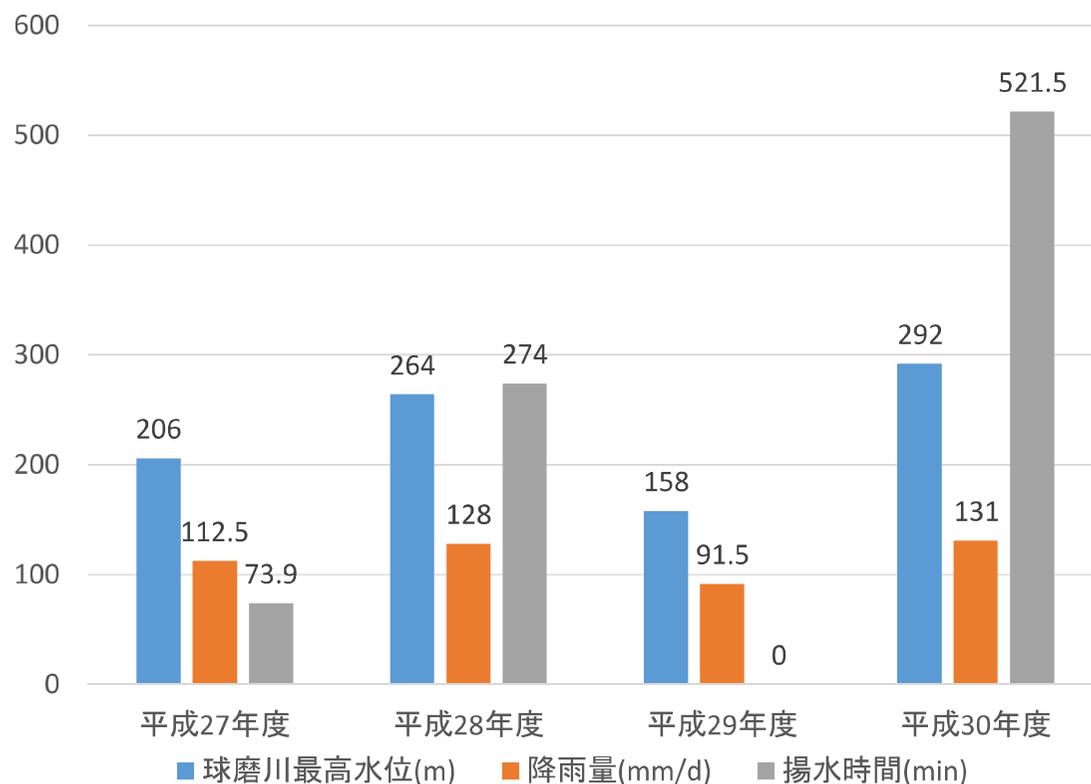
- グラフでは、過去4年間の水位・降雨量・揚水時間を算出
- 過去揚水量【H27年度(9,607m³)、H28年度(35,711m³)、H29年度(0m³)、H30年度(67,795m³)】
- 施設が整備されたことにより、当該地区の浸水が防除されるようになった。

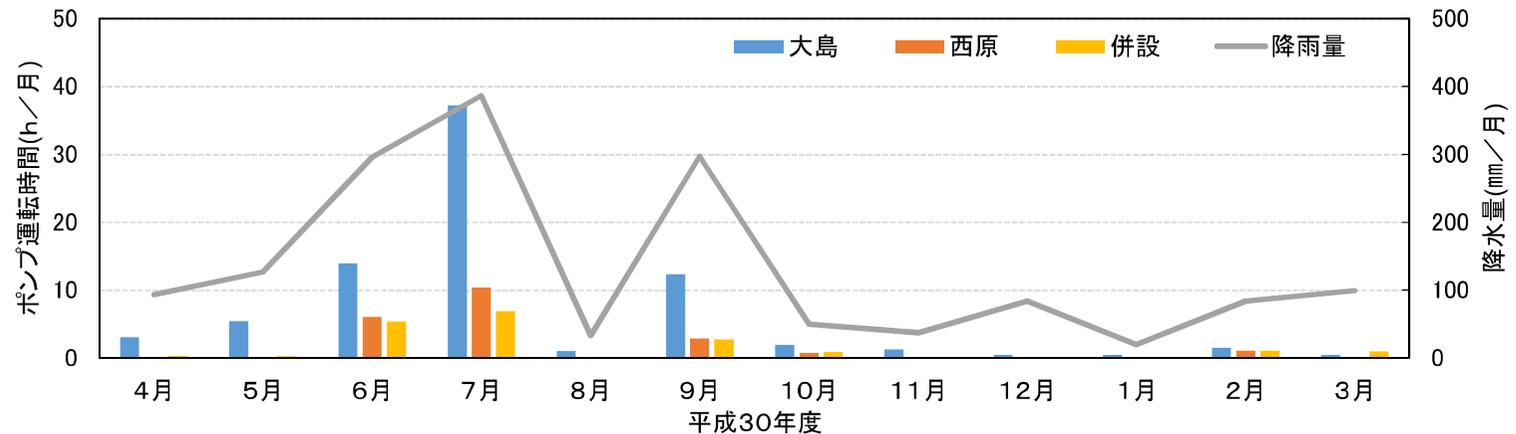
運転実績

雨水ポンプ場により相当量の雨水排水を行っており、整備していない場合は市内において浸水していた可能性が高い。

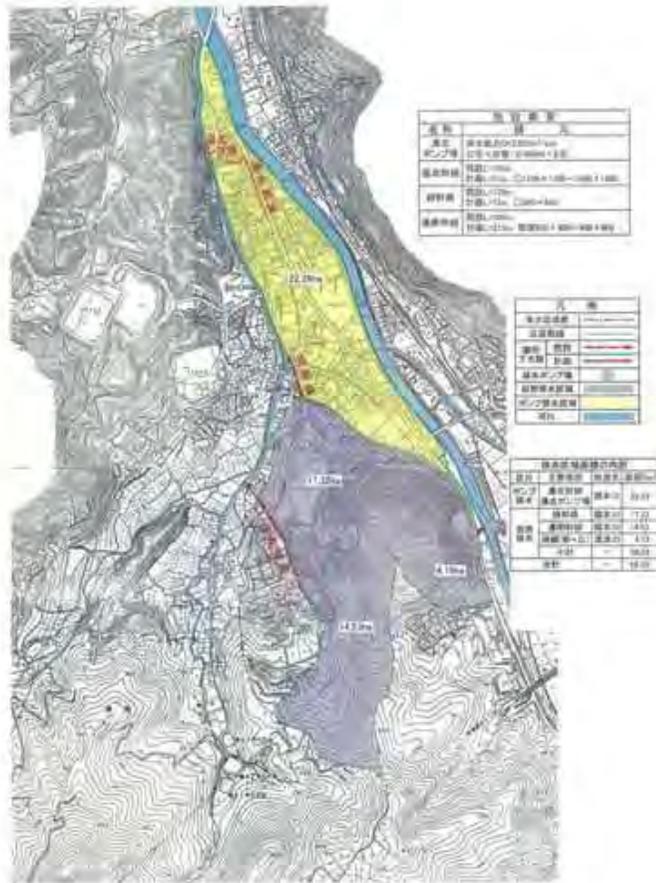
図4-1 芦北町排水機場下水事業湯北地区下水路・計測機器等 (排水面積58.20ha)

- 芦北町湯北地区では、下記のとおり床上浸水被害が度々発生していた。
- 平成22年度から平成23年度末に排水能力180m³/分のポンプを備えた排水機場を整備。
- 平成24年度以降は同地区での床上浸水被害は0件で推移している。
